・区分	31700	ハード部門（共通）
タイトル	差し筋先端部の丸フック加工	
動機・改善前の状況	基礎、地中梁からの差し筋は、フック無しで施工していたために、つまずきによる転倒等の軽傷の怪我や、墜落・落下下場合には差し筋が突き刺さるなどの重大事故につながる可能性があった。	
改善・実施事項	以前は、差し筋を切断加工の生材のままで差し筋としていた。現在は1階壁筋と土間の差し筋については、全て先端を丸フック加工されたものを差し筋としている。	
改善効果	高さ900mmのところから足を滑らして落下した事故で、差し筋の上部に落ちたが胸部打撲ですんだ。	
活動内容 改善事項の図、 写真	<p>差し筋：曲げていない</p> <p>以前は差し筋を切断加工の生材のままで差し筋としていた</p>

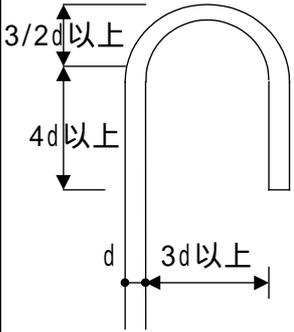
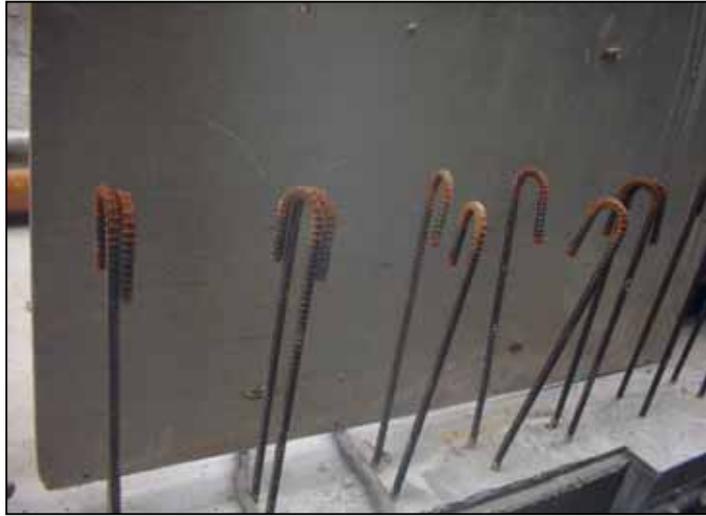
<p>差し筋：曲げている (鉄筋径D16以上)</p> <p>以前は差し筋を切断加工の生材のままで差し筋としていた</p>
